## Corniches et gouttières

Les maisons d'Arvida présentent des corniches peu débordantes et des retours d'avant-toit caractéristiques. Ces composantes comprennent une ou plusieurs moulures de bois couronnées communément appelées « O'gee » (dont les profilés les plus courants sont la doucine, la gorge et le quart-de-rond), séparées de plates-bandes plus ou moins larges et profondes. Le respect de ces particularités lors d'une intervention de réfection est primordial afin de préserver le traitement architectural caractéristique des maisons d'Arvida.

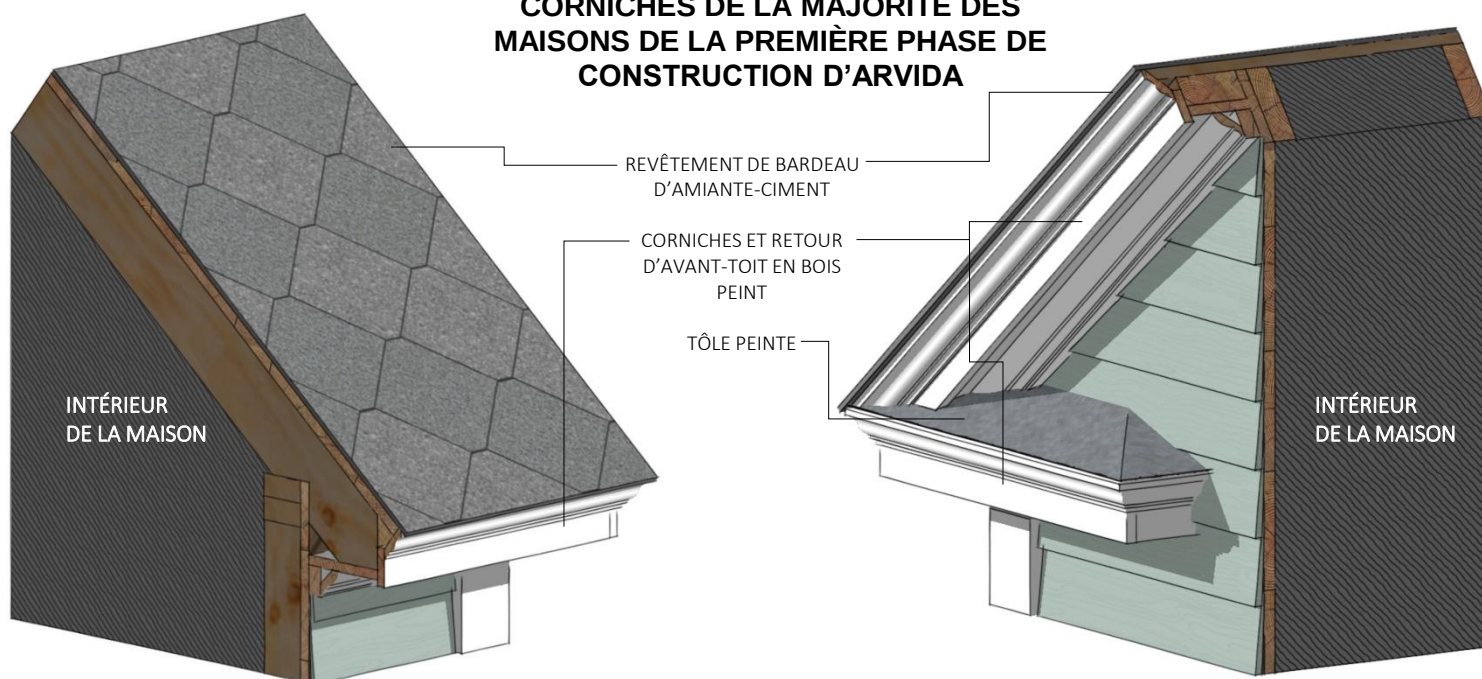
CONCEPTION ORIGINALE DES  
CORNICHES DE LA MAJORITÉ DES  
MAISONS DE LA PREMIÈRE PHASE DE  
CONSTRUCTION D'ARVIDA

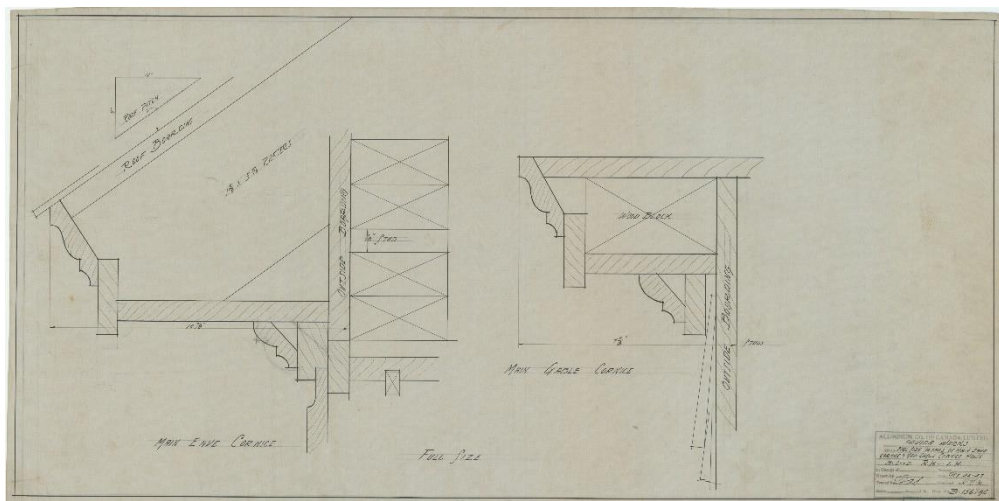
PLAN ORIGINAL DE DÉTAIL DE CORNICHE (1927)

La reproduction à l'identique d'une corniche peut représenter une tâche importante, même pour un menuisier expérimenté. Avant d'entreprendre la démolition des composantes existantes, il est judicieux de vérifier correctement leur état d'intégrité et d'évaluer préalablement la pertinence d'un projet de restauration, qui pourrait s'avérer moins coûteux qu'une réfection intégrale, tout en permettant le maintien du haut niveau d'authenticité des bâtiments.

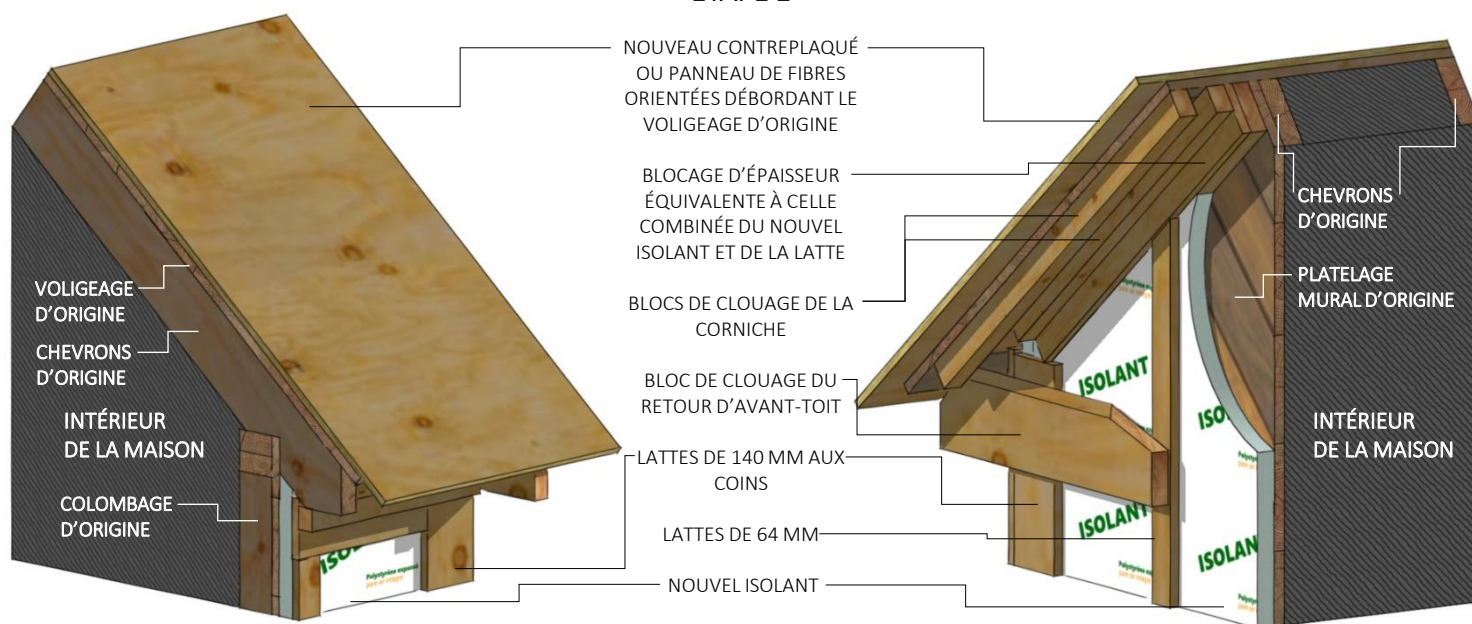
## ÉTAPE 1

Lors d'une intervention comprenant l'ajout d'une couche d'isolant mural extérieur, une réfection des corniches et retours d'avant-toit est nécessaire afin de préserver le débordement caractéristique de chaque type de maison. Il faut toujours se référer aux plans originaux pour connaître la dimension de ce débordement, tant du côté des murs pignon que de celui des murs gouttereaux. L'improvisation de cette réfection ne pourra donner les résultats escomptés, puisqu'elle recèle une certaine complexité. Voici un exemple illustré, étape par étape, d'une réfection correctement planifiée :

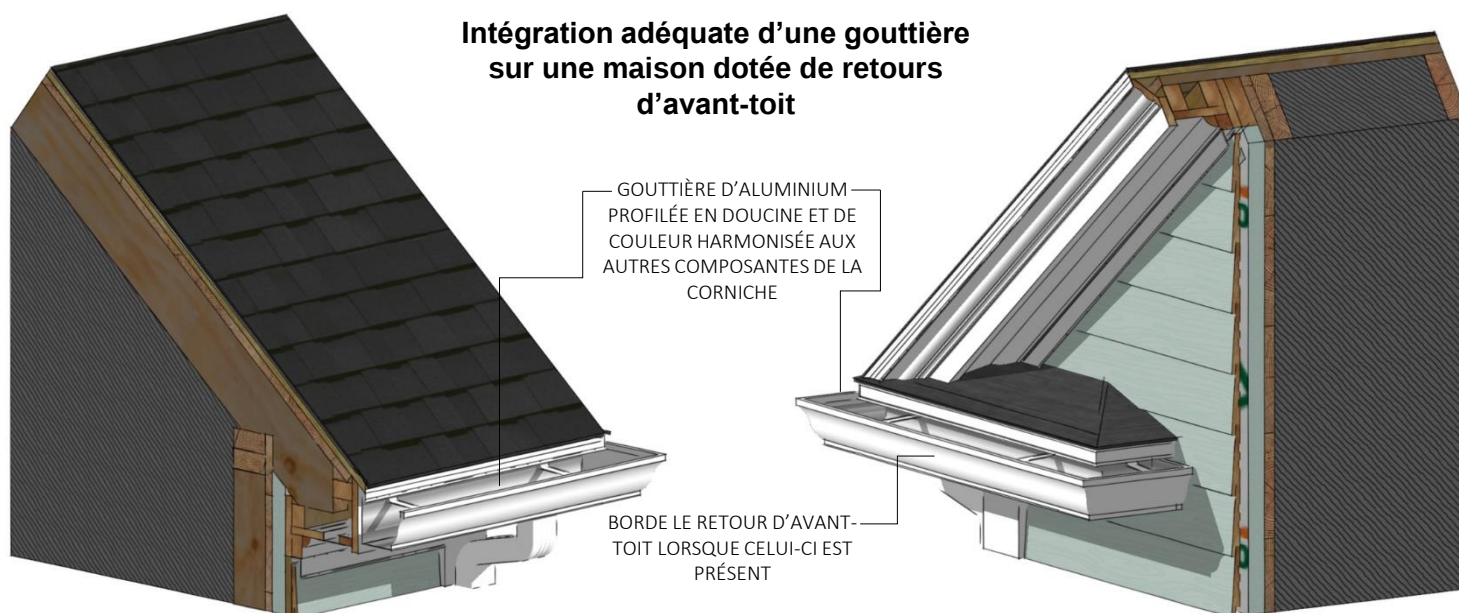
L'intégration de gouttières aux corniches modifie l'apparence originale de ces dernières. L'option idéale consiste donc à éviter l'intégration de gouttières sur les modèles de maisons qui, originellement, n'en possédaient pas. Toutefois, certaines précautions permettent une intégration qui concilie la gestion des eaux de ruissellement et la conservation de certaines propriétés visuelles proches de celles d'origine.

## Intégration adéquate d'une gouttière sur une maison dotée de retours d'avant-toit

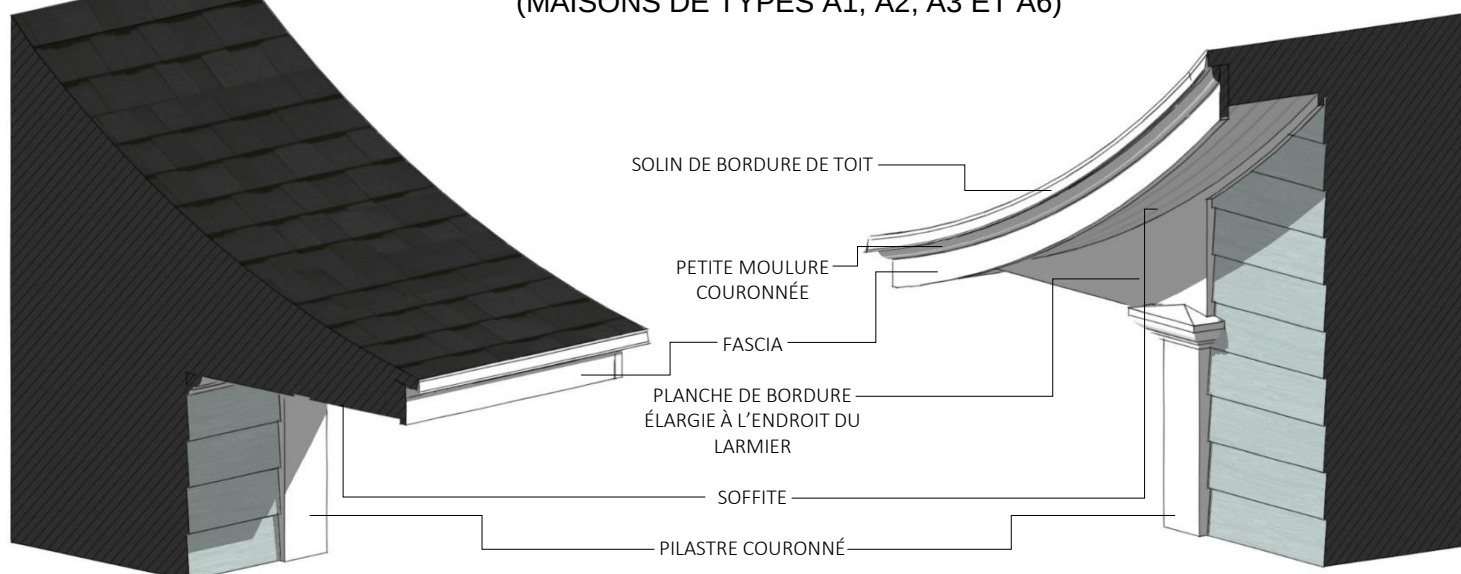
## AUTRE MODÈLE DE CORNICHE COURAMMENT OBSERVÉ (MAISONS DE TYPES A1, A2, A3 ET A6)

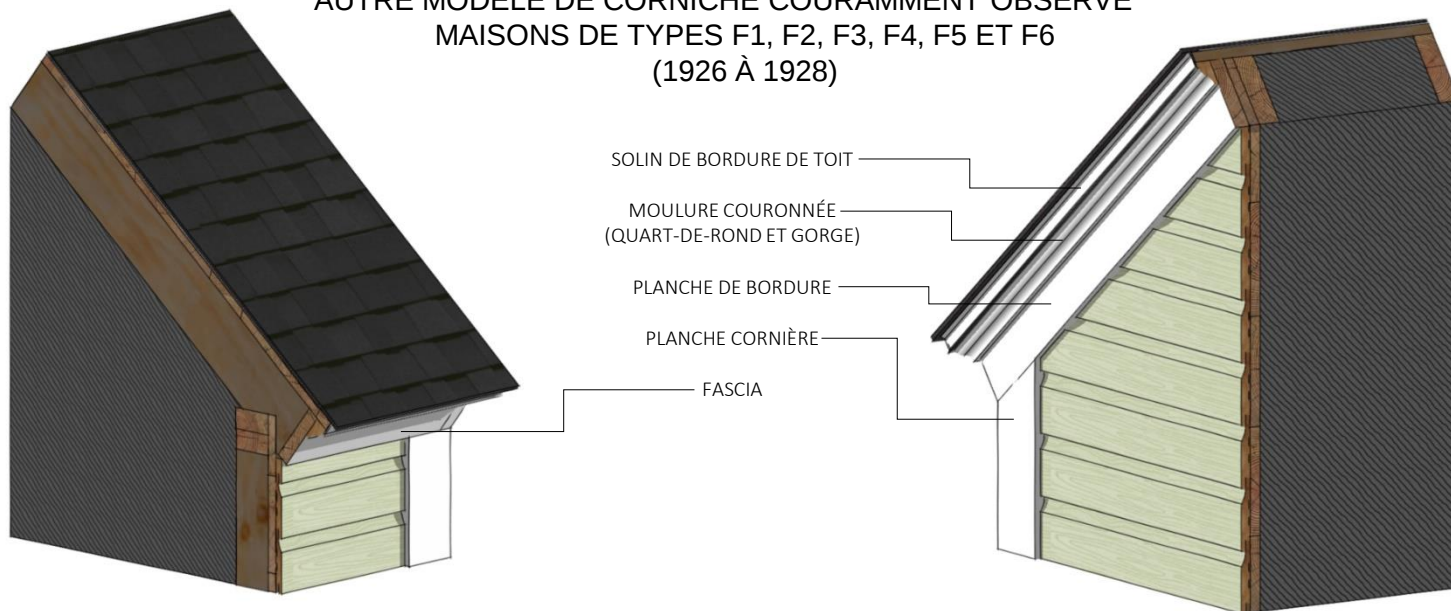
AUTRE MODÈLE DE CORNICHE COURAMMENT OBSERVÉ  
MAISONS DE TYPES F1, F2, F3, F4, F5 ET F6  
(1926 À 1928)

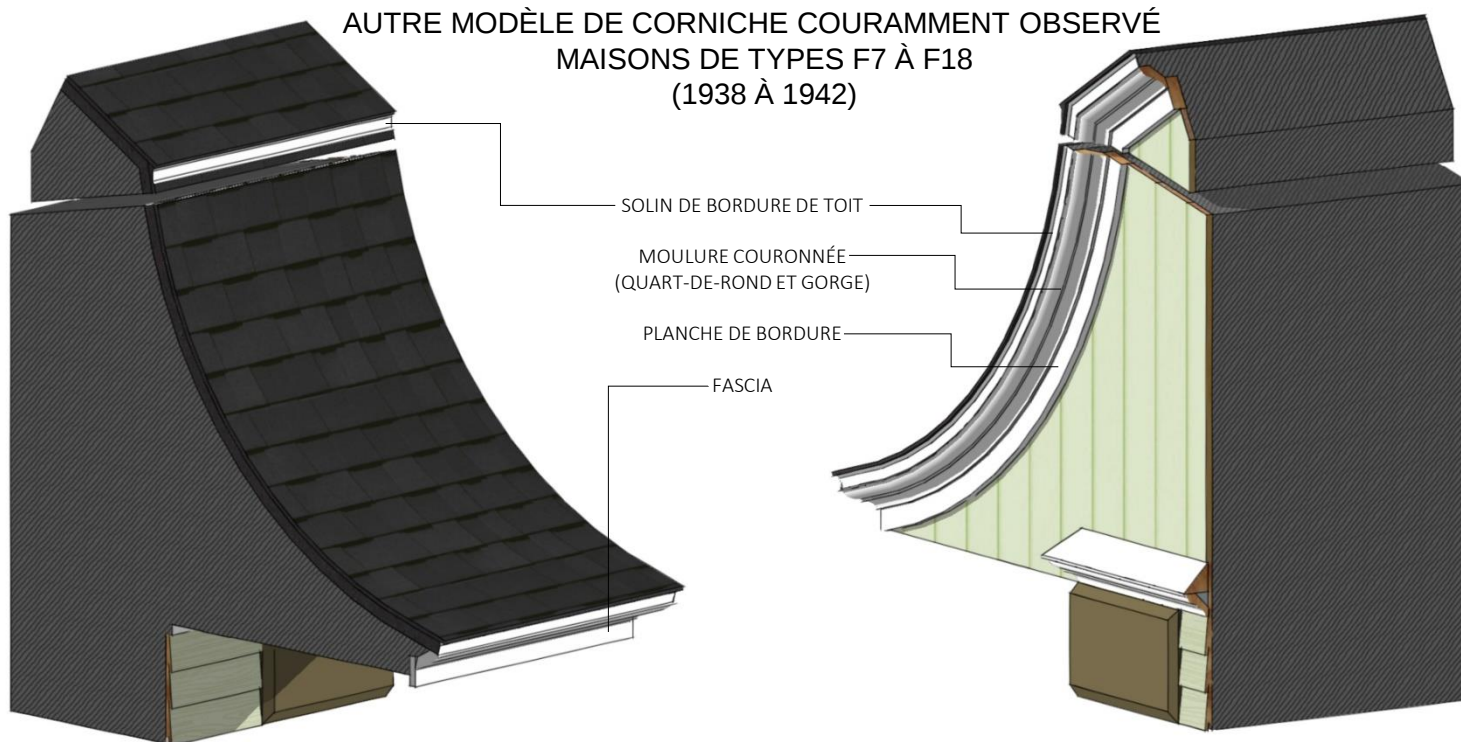
AUTRE MODÈLE DE CORNICHE COURAMMENT OBSERVÉ  
MAISONS DE TYPES F7 À F18  
(1938 À 1942)

Le modèle ci-dessus illustré est celui du type F13/1940. Il présente un toit mansardé, une bordure de transition entre deux types de revêtements distincts et des chaînes d'angle, mais la composition des ses corniches est très similaire à toutes celles des maisons de type F de la seconde phase de construction d'Arvida. Pour de plus amples détails sur les corniches, se référer aux plans originaux des maisons en contactant le Service de l'aménagement du territoire et de l'urbanisme.
